Asbest herkennen – waar starten?

1 Beschrijving

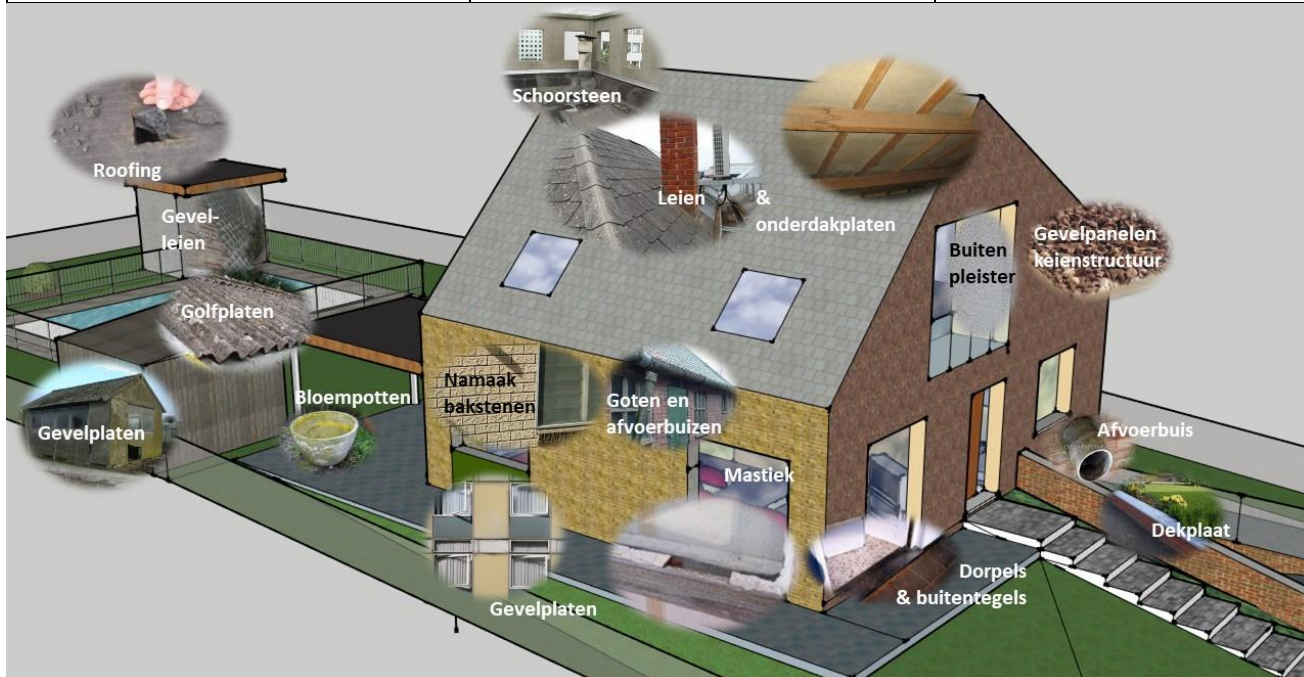
Dak	Gevel	Andere
<ul style="list-style-type: none"> ■ Golfplaten ■ Leien ■ Onderdakplaten ■ Roofing ■ Schoorstenen ■ Goten en regenafvoer 	<ul style="list-style-type: none"> ■ Gevelpanelen (bv. type Glasal, Eternit) ■ Buitenpleisters ■ Dorpels ■ Afdekplaten ■ Gevelverven 	<ul style="list-style-type: none"> ■ Buitentegels ■ Afvoerbuizen ■ Mastiek ■ Verven ■ Bloempotten ■ Muurdoorvoeringen
